BATI KARADENİZ BÖLGESİNDEKİ SELLER HAKKINDA ÖN RAPOR

(18.08.2021)

ÖN RAPOR

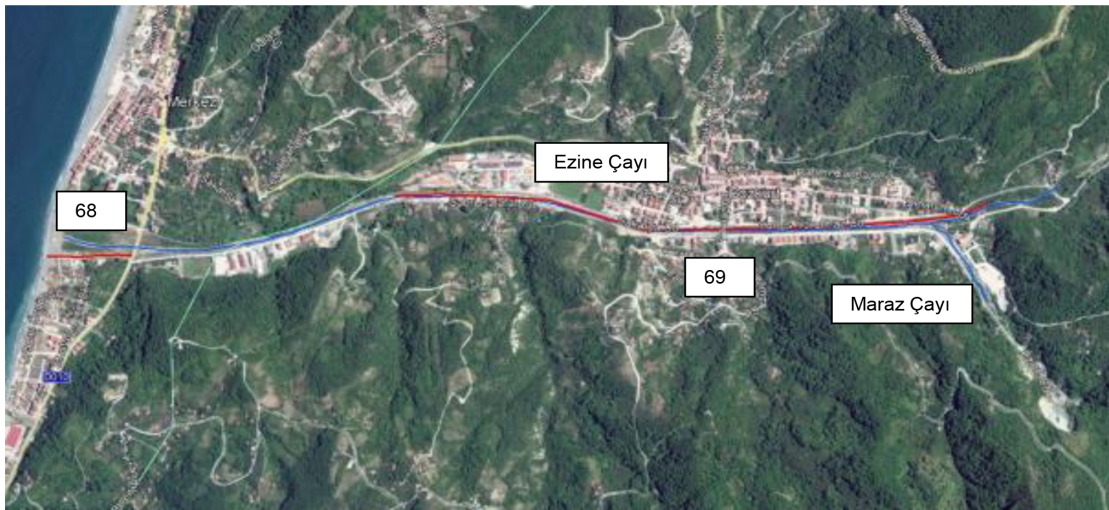
Harita 9-14: Kastamonu İli Abana ve Bozkurt İlçesi Uydu Görüntüsü

Tarım ve Orman Bakanlığı Su Yönetimi Genel Müdürlüğü tarafından yapılan Batı Karadeniz Havzası Taşkın Yönetim Planında, 2014 yılında da taşkın yaşanan Ezine çayı üzerinde incelemeler yapıldığı, çay yatağı üzerinden yapılan modellemelerde, derenin sağ sahilinin yüksek taşkın tehlike riskine maruza kaldığının uyarısı yapılmıştır. Planda, 2014 yılında Ezine çayı taşması sonucunda Abana ilçesi yerleşim yerleri ve ticaret alanları sular altında kaldığından da söz edilmektedir.

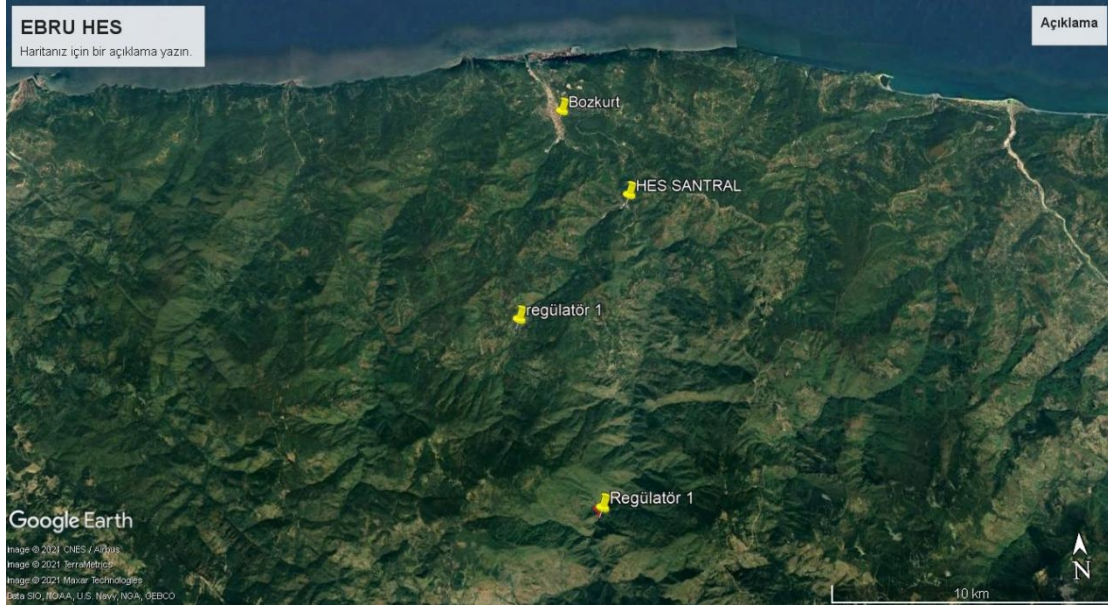
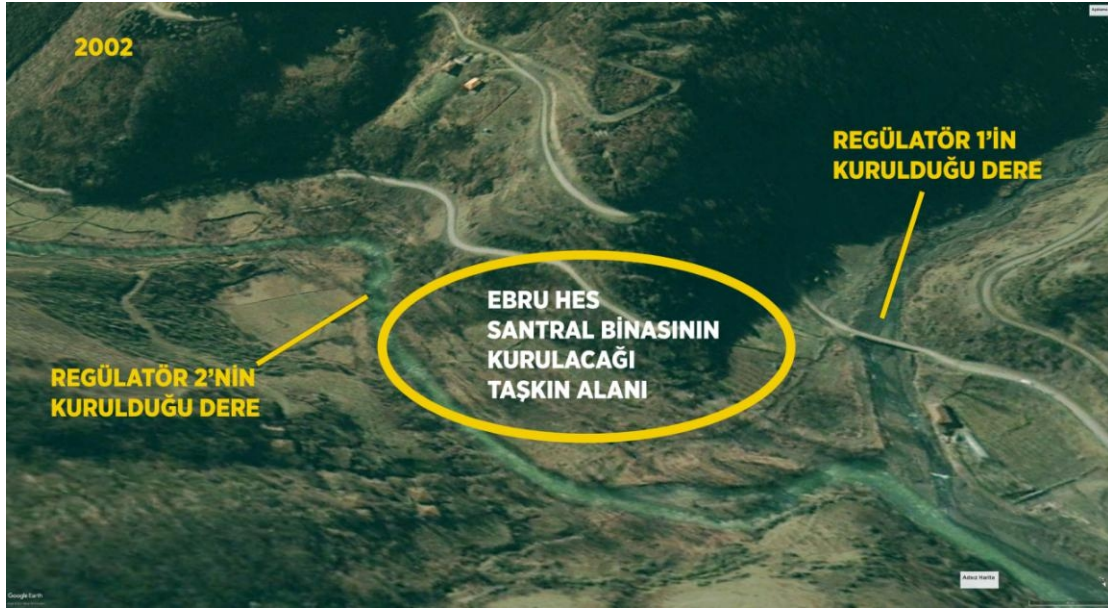
Görsel 1'de, Bozkurt'ta bulunan Ebru HES projesinin kurulduğu alanın 2002 yılındaki hali gözükmemektedir. HES santral binasının kurulduğu alanın sağ ve sol tarafında iki ayrı dere bulunmakta olup, ikisi de geniş su yatağına sahiptir. Regülâtör 1'in kurulacağı derenin vadi girişinde bir adet köprü bulunmaktadır. Dere taşkın yatağı olan alanda ise tarlalar görülmektedir.

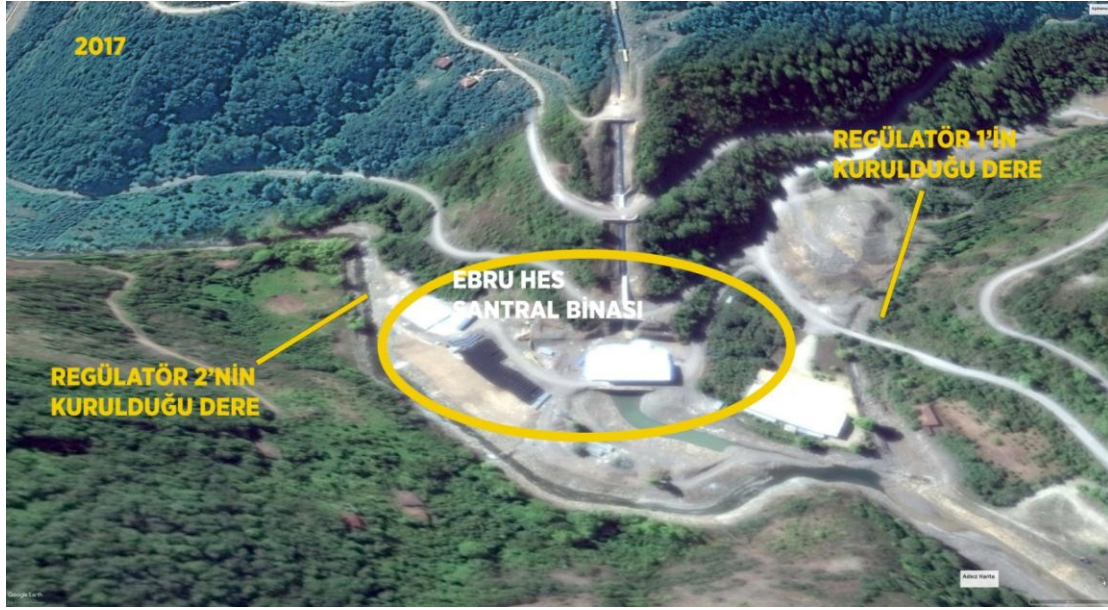
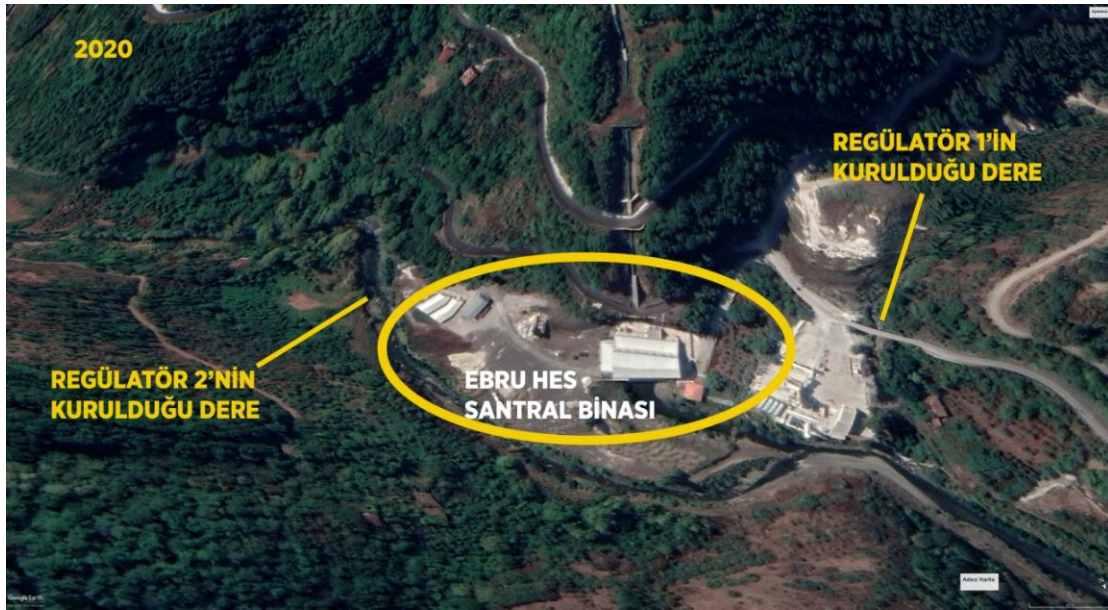
2017 ve 2020 yıllarına ait çekimlerde, dere taşkın alanında santral binası ve şantiye kurulduğu, santral binasına su ileten cebri boru için ormanlık alanda kesim yapıldığı, kazı yapıldığı, ancak peyzaj çalışmaları vs. yapılmadığı, Regülatör 1'in kurulduğu derenin kuruduğu, yatağının daraldığı, dere yatağının bir kısmının doldurulduğu görülmektedir. Regülatör 1'in kurulduğu dere üzerinde, 1 adet taş ve çakıl ocağı kurulmuştur.

Yukarıda sayılan faktörleri bir arada düşünerek; HES projesi sonrası kuruyan, yatağı daralan, hafriyat atıkları atılan derelerde; 10 Ağustos günü gece saatlerinde santralde üretime ara verilmesinin de etkisiyle son dönemdeki akış rejimine oranla daha fazla su birikmiştir. Vadideki taş ve çakıl ocağı, yoğun orman kesimleri de düşünülürse; mevcut hafriyat, moloz ve tomruklarla taşan dere yığımlara yol açmıştır.

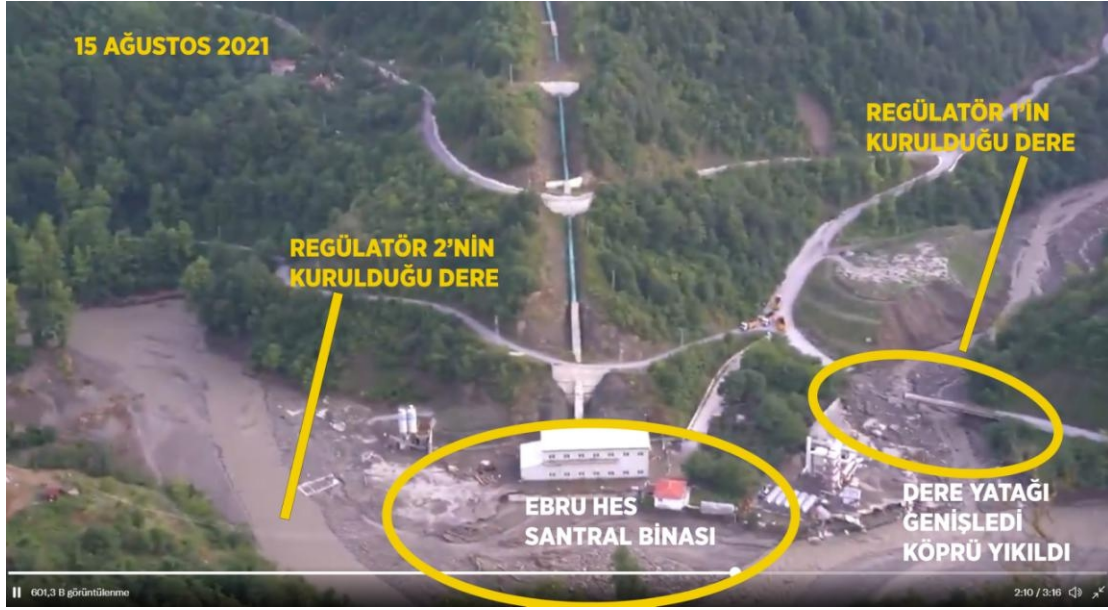
15 Ağustos 2021 yılında, Ebru HES'te herhangi bir patlama olmamıştır iddiasıyla paylaşılan videodan erişilen görüntüde; Regülatörlerin kurulduğu her iki vadiden de gelen derelerin yataklarının genişlediği, Regülatör 1'in bulunduğu vadinin girişindeki köprünün bir kısmının yıkıldığı ya da derenin getirdiği molozların altında kaldığı, taşkın alana kurulan santral binası ve şantiye alanlarının sel suyu ve balçık altında kaldığı görülmektedir.

Ormansızlaşma nedeniyle, yüksek kesimlere yağın yağışın da önemli bir kısmı bu iki vadideki derelere sevkolmuştur. Netice olarak, dere yatakları genişlemiş, biriken su kütlesi dere yatağındaki hafriyat ve diğer atıkları da beraberinde getirerek güzergahtaki köprüyü yıkmış, santral binası ve yanındaki şantiye alanını su ve balçık altında bırakarak Bozkurt ilçe merkezine doğru ilerlemiş ve güzergahtaki diğer yapı ve malzemeleri de önüne katarak faciaya sebep olmuştur.
